# Antriebsriemen & Kits

## Technische Information für die Werkstatt

Ausgabe 39 | März 2026

### ERGÄNZENDER EINBAUHINWEIS

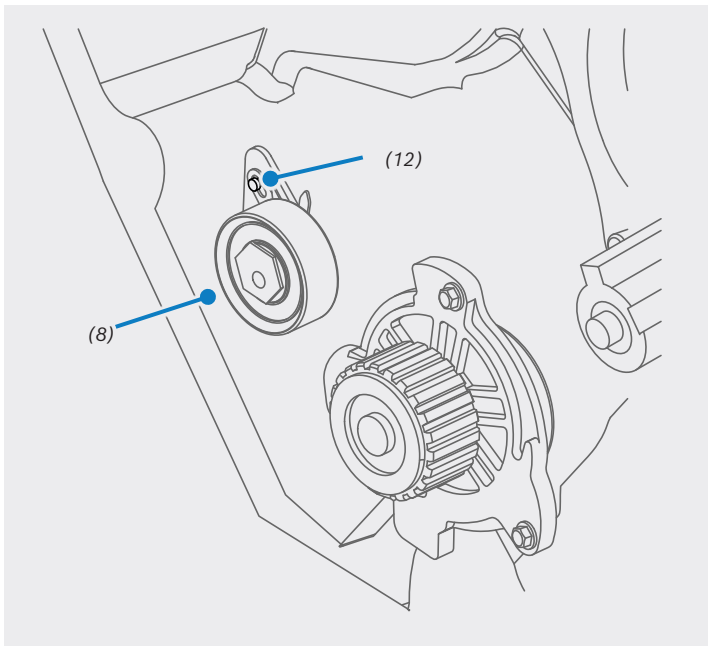
*Haltebolzen in Aussparung Grundplatte*

Bei der Montage der neuen Spannrolle (8) unbedingt darauf achten, dass der Haltebolzen (12) korrekt in die Aussparung der Grundplatte einrastet.

Darauf achten, dass keine Ölkontamination im Bereich der Zahnriemen vorhanden ist. Wenn doch, ist die Ursache (z.B. undichte Ölpumpe) zu beseitigen. Durch die Ölkontamination wird die teflonbeschichtete Reibscheibe der Spannrolle (8) funktionslos.

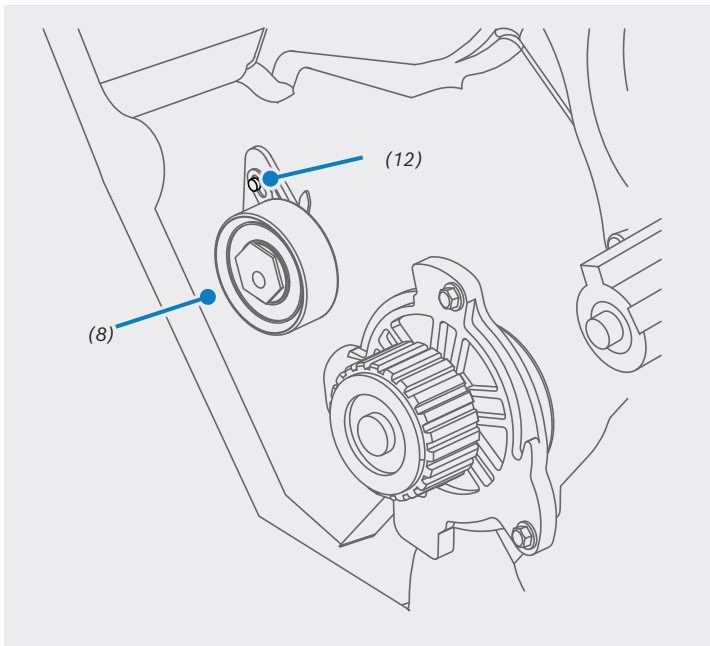
*Fixing pin at the ground-plate notch*

When assembling the tensioner pulley (8), make absolutely sure that the fixing pin (12) remains well-locked at the ground-plate notch.

Make sure the area around the timing belt is not contaminated with oil residues. If there are any, fix the cause (e.g. leaking oil pump). The Teflon-coated friction washer of the tensioner pulley (8) will otherwise become non-functional if subject to oil contaminations.
